14 OCAK 2016 TARİHİNDEKİ 83122 NUMARALI TREN İLE 10 NC 835 PLAKALI  
ARACIN HEMZEMİN GEÇİT KAZASINA İLİŖKİN  
KAZA İNCELEME RAPORU

TekirdaĐ İli Ergene İlçesi VelimeŖe Km 141+866'daki Otomatik Bariyerli Hemzemin  
Geçit

03/11/2016

Kurul Karar No: 23/DMY-6/2016

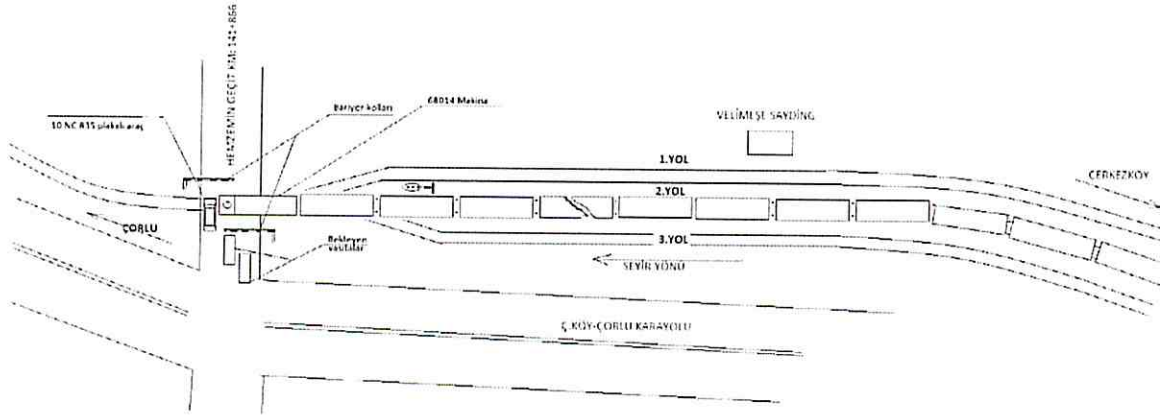
14.01.2016 TARİHİNDE 83122 NOLU YÜK TRENİNİN VELİMEŞE SAYDINGTE KM:141+866 HEMZEMİN GEÇİTTEN GEÇERKEN PLAKALI ARAÇLA ÇARPIŞMASI OLAYINI GÖSTERİR BASİT KROKİDİR.

NOT: YOLDA HASAR YOKTUR.

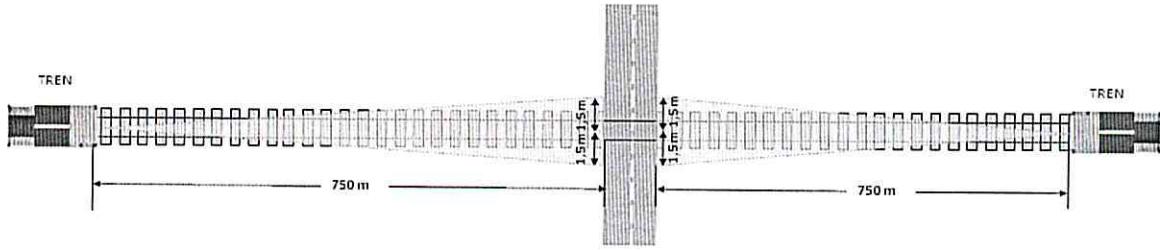
- “Demiryolu hemzemin geçit açılmayacak yerler” kenar başlıklı 8 inci maddenin 1 inci fıkrasının (c) bendi: “*Arazi ve demiryolu şartlarına göre; demiryolu aracından her iki yönde hemzemin geçidin görüş uzaklığının 750 metrenin altında olduğu yerlerde hemzemin geçit açılmaz.*” hükmünü içermektedir. Demiryolu aracının görüş mesafesinin yaklaşık 400 metre olduğu görülmüştür.

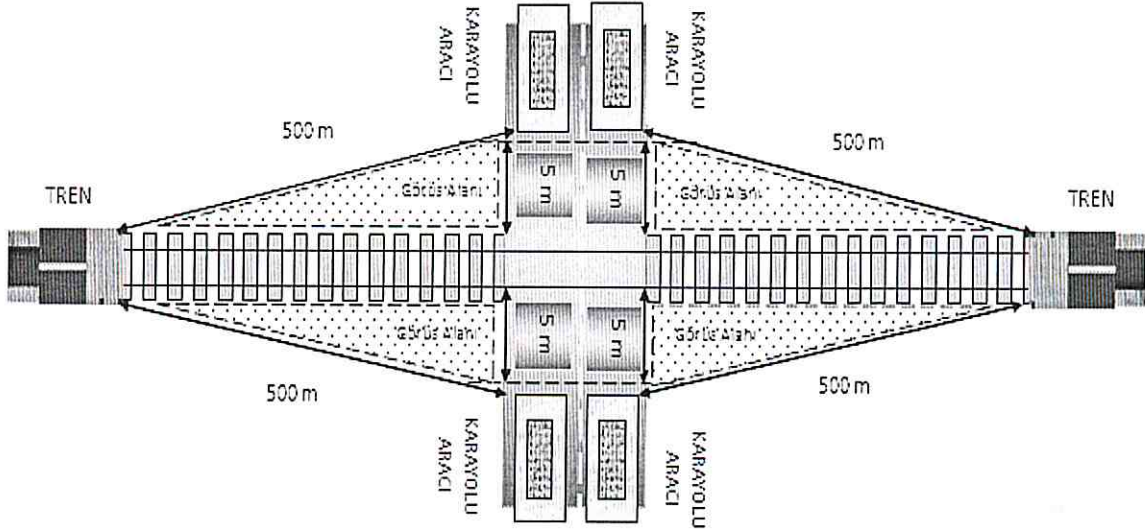
- “Demiryolu hemzemin geçit açılmayacak yerler” kenar başlıklı 8 inci maddenin 1 inci fıkrasının (c) bendi: “*Arazi ve demiryolu şartlarına göre; Karayolu aracından demiryoluna beş metre mesafede, demiryolunun her iki yönünün görüş uzaklığının 500 metrenin altında olduğu yerlerde hemzemin geçit açılmaz.*” hükmünü içermektedir. Karayolu aracının görüş mesafesinin yaklaşık 250 metre olduğu görülmüştür.

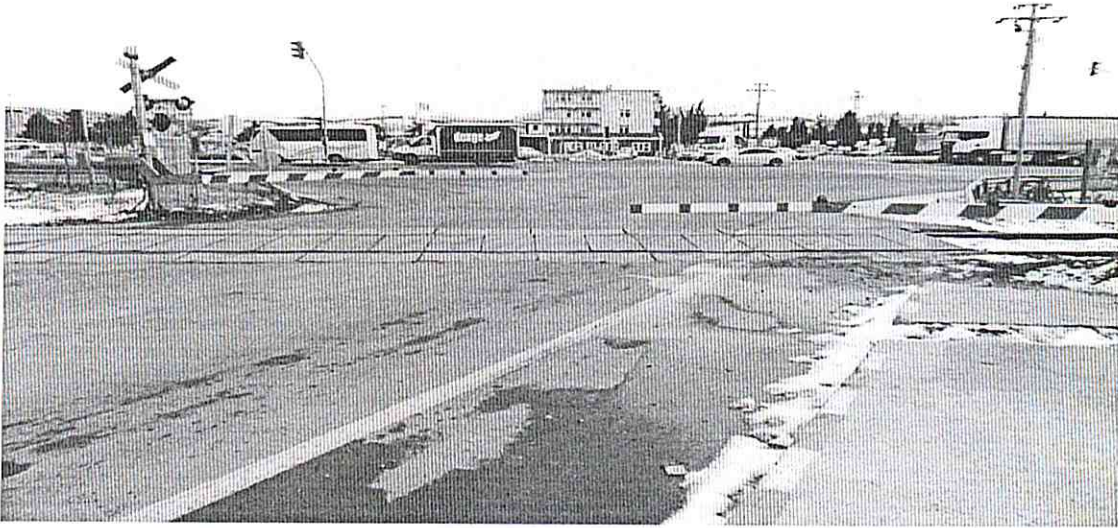
- “Genel fiziki standartlar” kenar başlıklı 10 uncu maddenin 1 inci fıkrasının (c) bendi: “Tüm demiryolu hemzemin geçitlerde karayolu araçlarının demiryolu gabari sahasına tehlikeli şekilde yaklaşmasını önlemek için en yakın raydan itibaren 5 metre mesafede karayoluna DUR çizgisi çizilir ve DUR levhası konulur.” şeklindedir. Bu hükme göre; en yakın raydan itibaren 5 metre mesafede DUR levhası mevcut olup, karayoluna DUR çizgisinin olmadığı tespit edilmiştir.

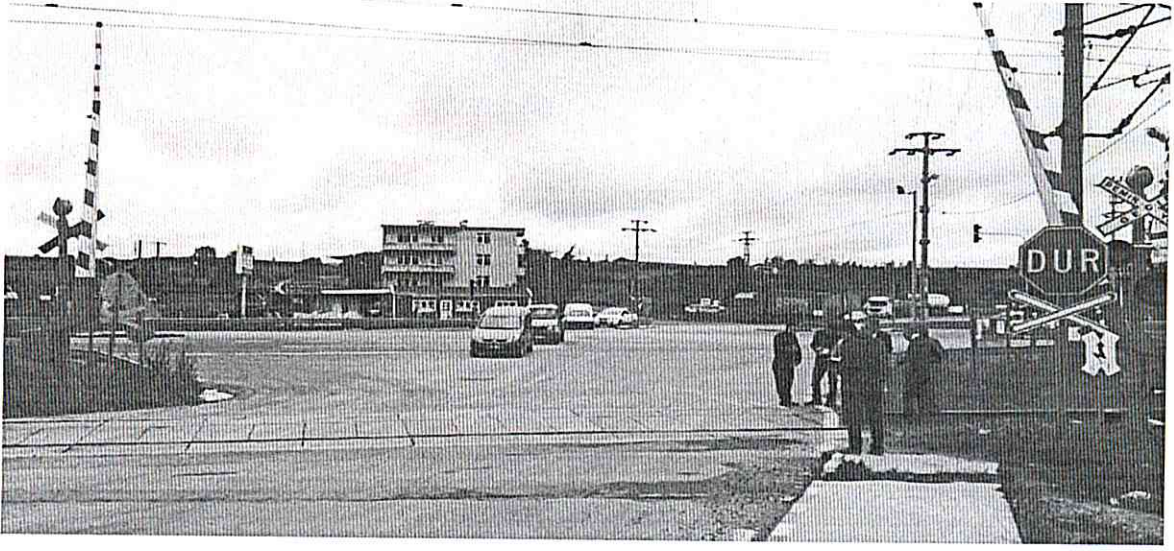
- “Genel fiziki standartlar” kenar başlıklı 10 uncu maddenin 1 inci fıkrasının (ç) bendi: “Ana taşıt yoluna bağlı tali yol üzerindeki demiryolu hemzemin geçitlerde, araç sonlarının taşıt yolu veya demiryolu üzerinde tehlike yaratmaması için, geçide bağlı taşıt yolu uzunluğunun güvenlik çizgisinden itibaren mesafesi en az 30 metre olmalıdır.” denilmektedir. Söz konusu hemzemin geçitteki bu mesafenin 15 metre olduğu görülmüştür.

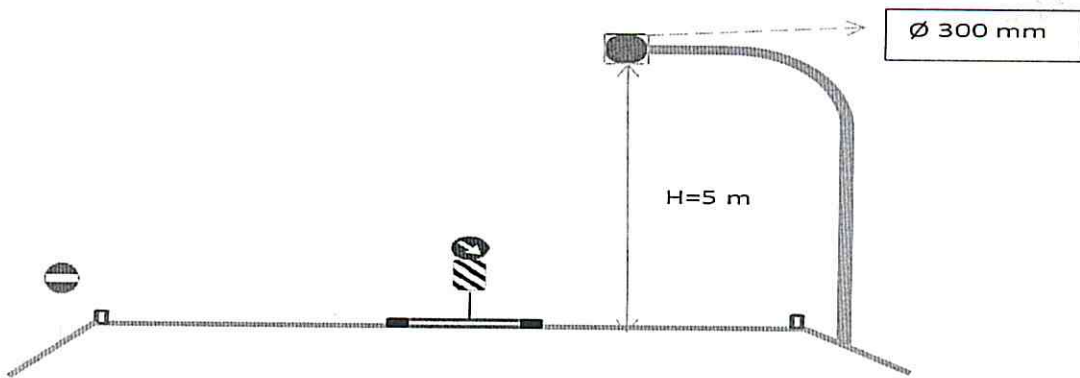
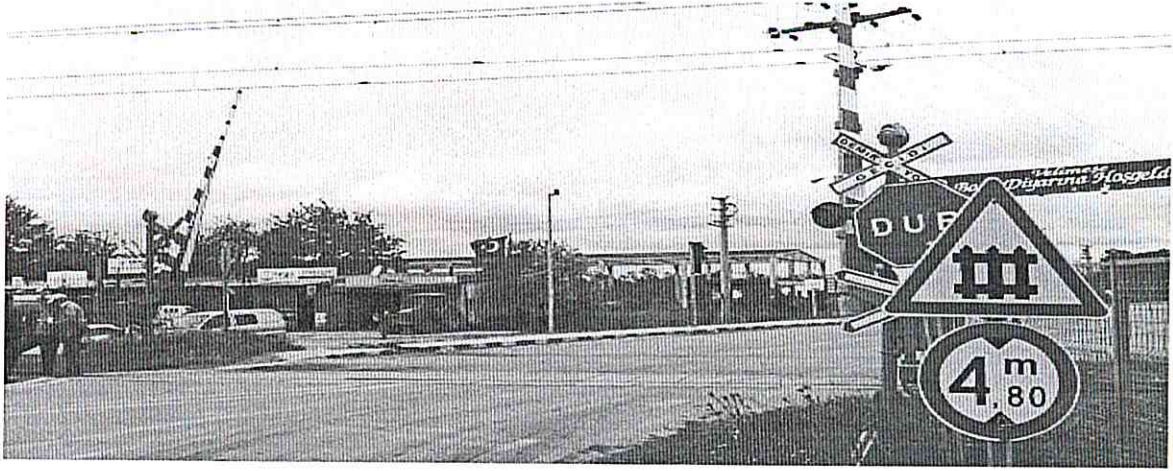
- “Genel fiziki standartlar” kenar başlıklı 10 uncu maddenin 1 inci fıkrasının (e) bendi: “Seyir momentinin 15.000 katsayısını geçtiği demiryolu hemzemin geçitlerde; demiryoluna 5 metre kala taşıt yolu üzerine hemzemin geçit sinyali konur. Tablo 1’de belirtilen hız ve mesafelere göre taşıt yoluna ayrıca kırmızı flaşörlü uyarı sinyali konulur” hükmü yer almaktadır. Hemzemin geçitte kırmızı flaşörlü uyarı sinyalinin bulunmadığı tespit edilmiştir.

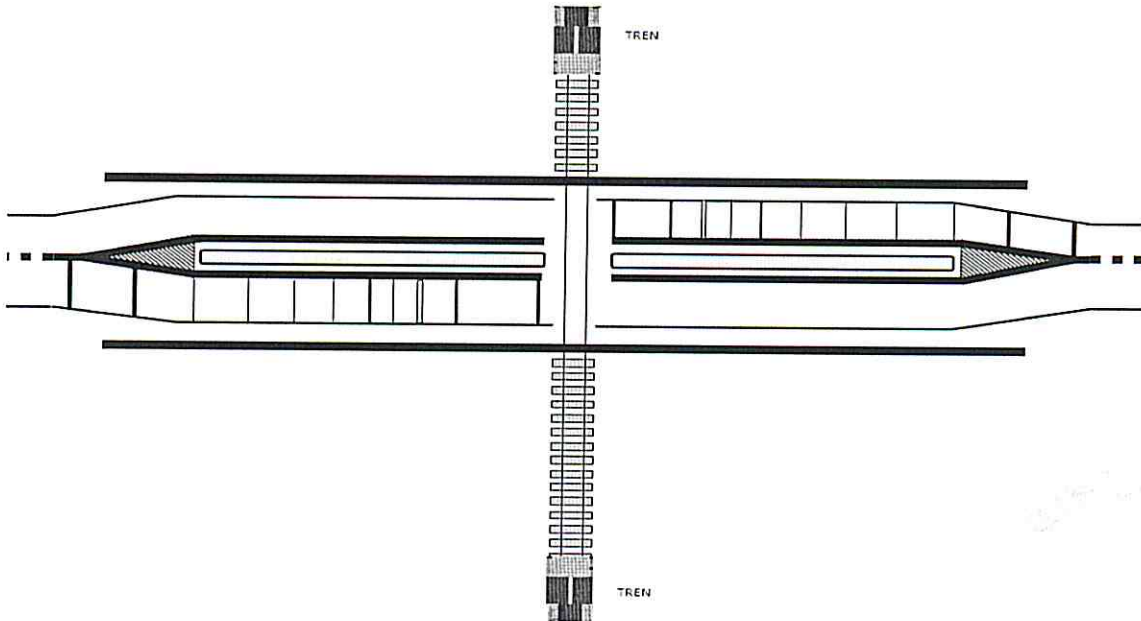
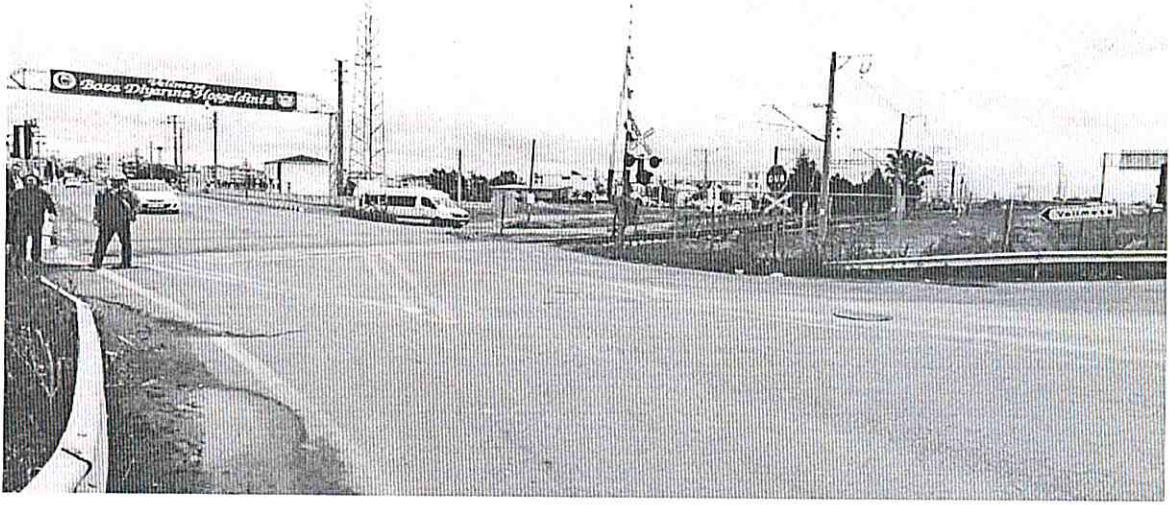
- “Genel fiziki standartlar” kenar başlıklı 10 uncu maddenin 1 inci fıkrasının (k.1.) bendi: *“Seyir momenti katsayısı 15.000’i geçen demiryolu hemzemin geçitlerde bu Yönetmelikteki şematik örneğine göre; yaklaşım yolunda, her iki yönden karayolu ortasında sarı renkli, 25 cm yükseklikte, taş malzemesinden, 150 metre boyunda refüj veya Karayolları Genel Müdürlüğüne kullanılan standartlarda beton oto korkuluk tesis edilir”* denilmektedir. Söz konusu hemzemin geçidin buna uygun tesis edilmediği görülmüştür.

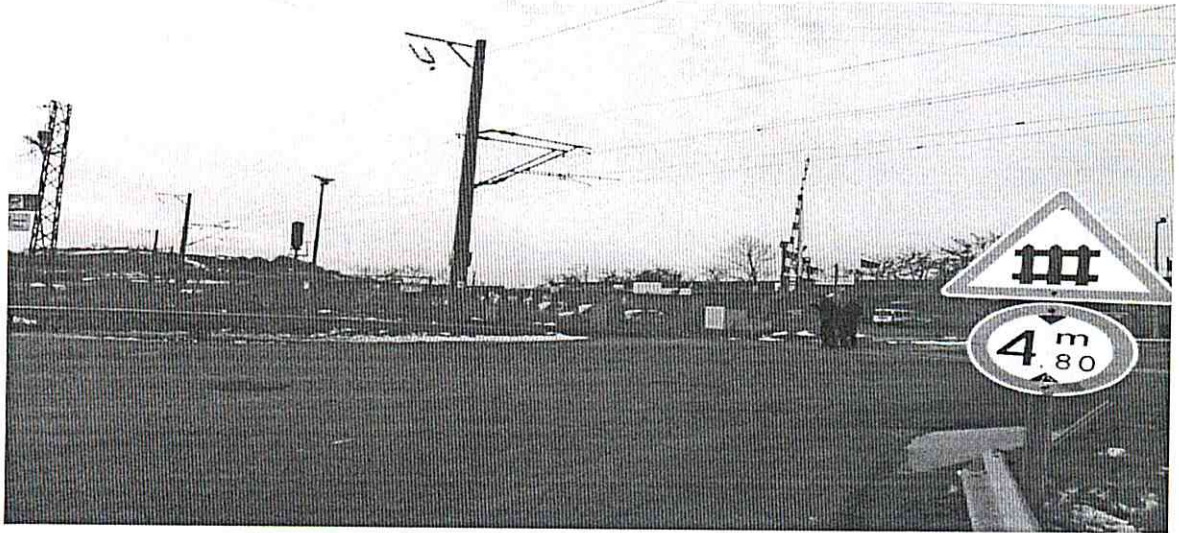
- “Genel fiziki standartlar” kenar başlıklı 10 uncu maddenin 1 inci fıkrasının (k.2.) bendi: *“Demiryolu hemzemin geçitlerde karayolu üzerindeki yaklaşım levhaları kapsamında yer alan lokomotif veya bariyer işaretinin altına dikdörtgen levha içerisine “DİKKAT DEMİRYOLU” ibaresi eklenir.”* hükmü yer almaktadır denilmesine rağmen buna uygun olmadığı tespit edilmiştir.

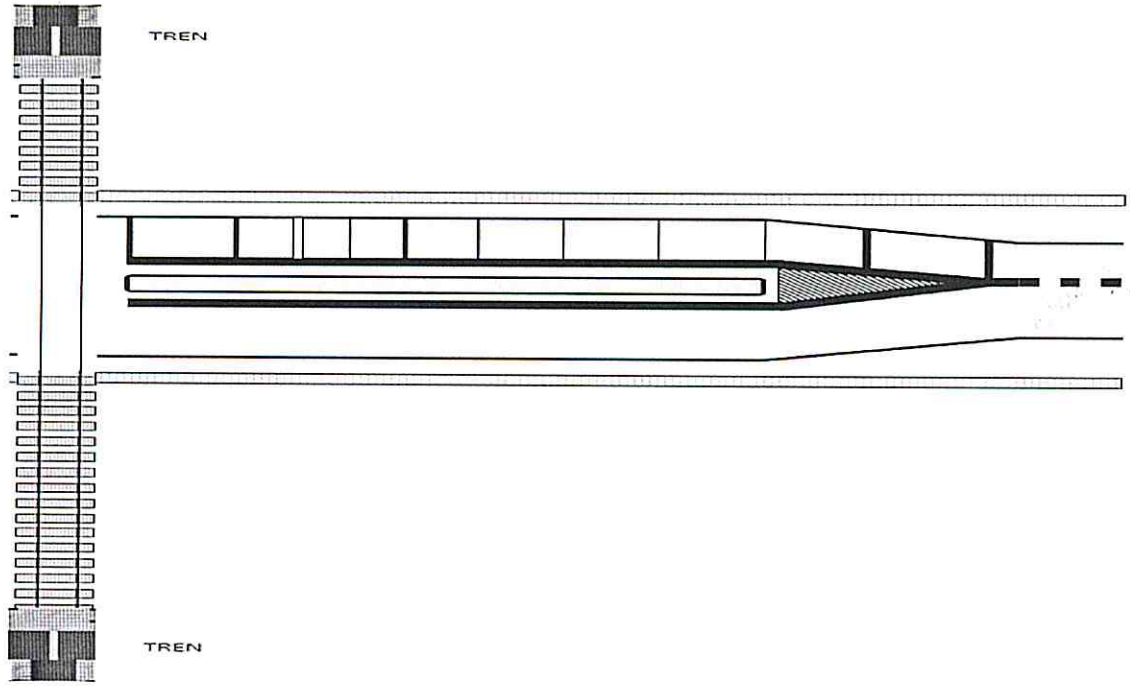
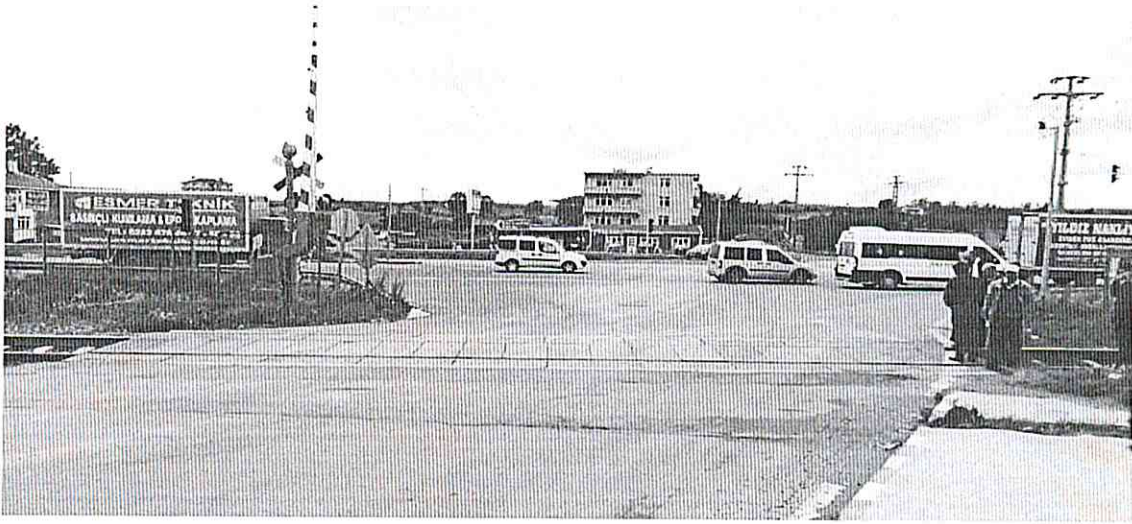
- “Genel fiziki standartlar” kenar başlıklı 10 uncu maddenin 1 inci fıkrasının (k.4.) bendi: *“Demiryolu hemzemin geçidi kesen karayolu üzerine, 150 metre uzunluğunda, sarı renkli, 10 cm yüksekliğinde bordür taşı döşenir ve CTP kenar dikmesi ile belirli aralıklarla sağda kırmızı, solda beyaz olacak şekilde reflektörler yerleştirilir.”* hükmünü içermektedir. Söz konusu hemzemin geçitte kenar dikmeleri ile reflektörlerin bulunmadığı tespit edilmiştir.

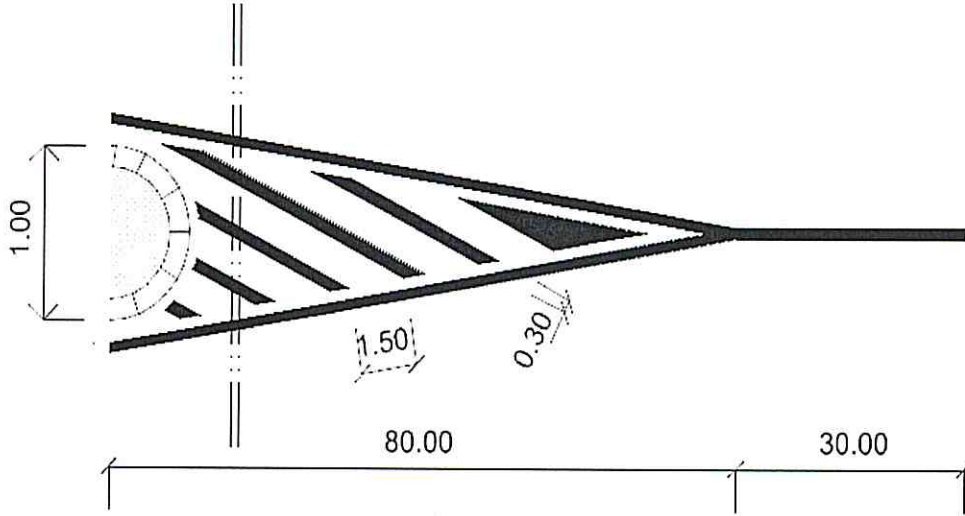
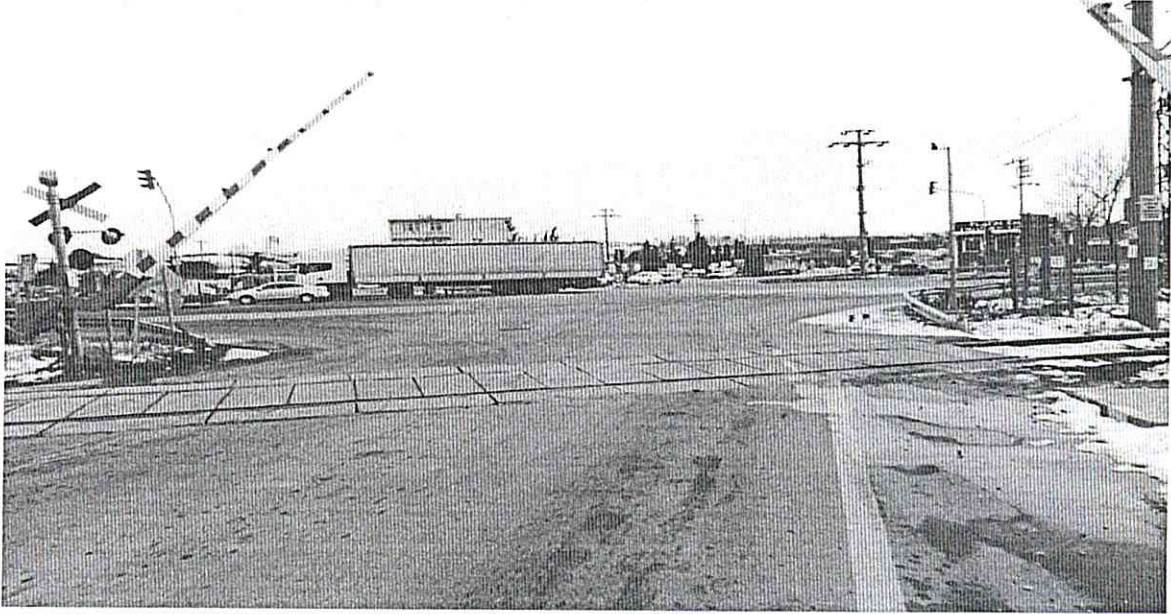
- “Genel fiziki standartlar” kenar başlıklı 10 uncu maddenin 1 inci fıkrasının (k.5.) bendi: *“Demiryolu hemzemin geçit yaklaşımlarında karayolu üzerindeki refüjün fiziki burnundan itibaren geriye doğru yaklaşık 80 metre ofset tarama yapılır.”* hükmünü içermektedir. Söz konusu hemzemin geçitte ofset tarama yapılmadığı tespit edilmiştir.

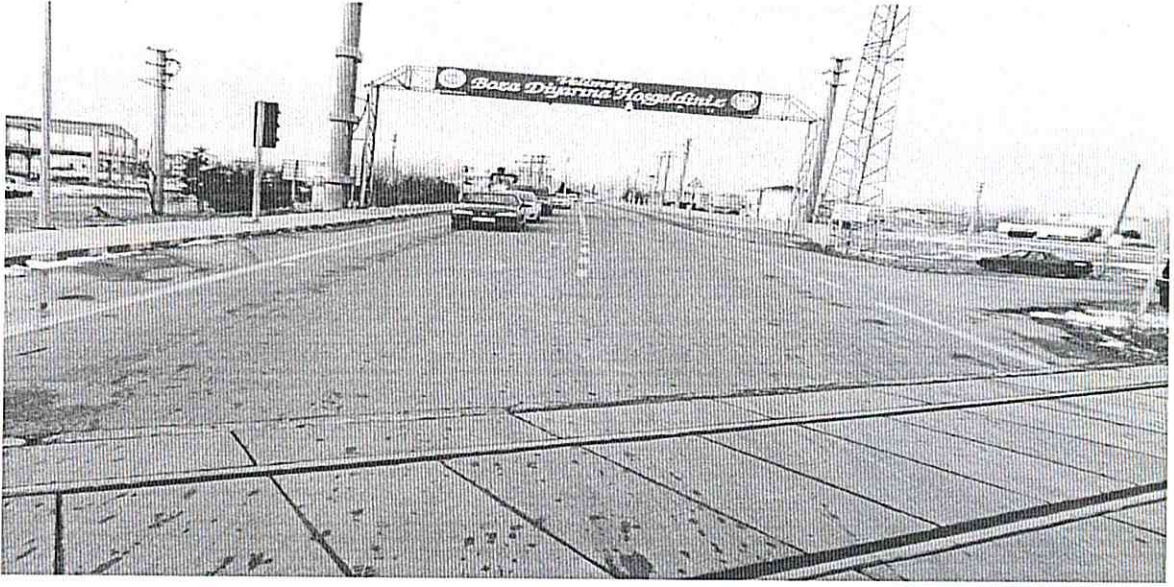
- “Genel fiziki standartlar” kenar başlıklı 10 uncu maddenin 1 inci fıkrasının (k.6.) bendi: *“Yaklaşım yolları üzerinde karayolu araçlarını fiziki olarak uyarıcı, gerekli yatay işaretlemeler yapılır..”* hükmünü içermektedir. Söz konusu hemzemin geçitte karayolu araçlarını uyarıcı nitelikte yatay işaretlemelerin yapılmadığı tespit edilmiştir.

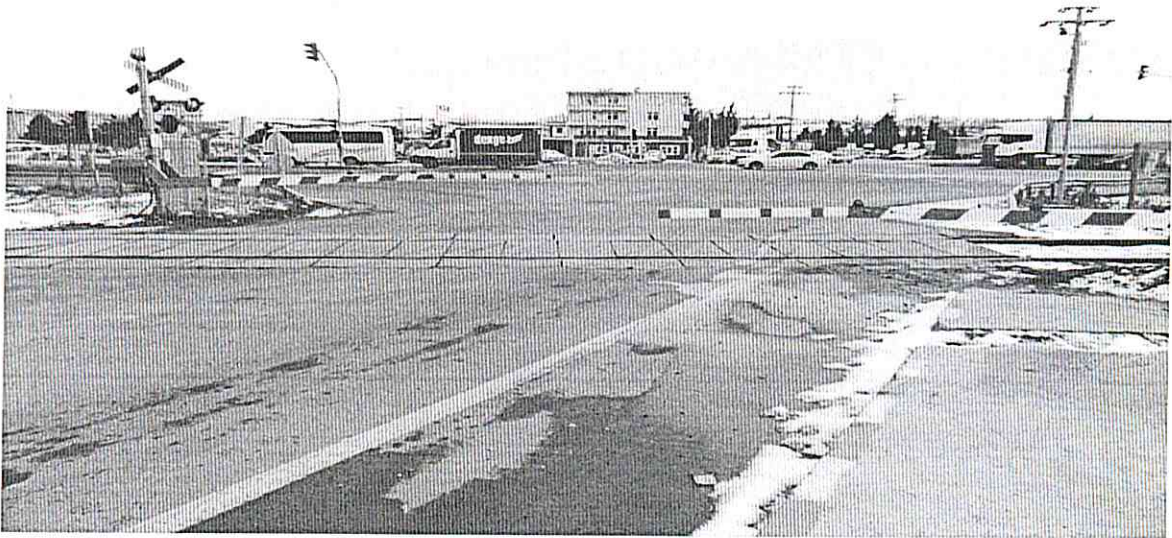
- “Demiryolu hemzemin geitlerde kurulacak koruma sistemlerinin  zellikleri” kenar bařlıklı 11 inci maddenin 1 inci fıkrasının (d) bendi: *“Bariyerler yolu tam kapatacak řekildedir. Her bir bariyer kolu maksimum 6 metre uzunluęundadır. Bariyer kollarının tesisinde saędan gidiř trafik y n  dikkate alınarak demiryolunun her iki tarafına tesis edilir. Yol geniřlięi 6 metrenin  zerinde olan hemzemin geitlerde karayolunu tamamen kapatacak řekilde, gidiř y nlerine ikiřer adet bariyer kolu konulur.”* h km n  iermektedir. S z konusu hemzemin geitteki bariyer kolları karayolunu tamamen kapatacak řekilde tesis edilmemiřtir.
