14 OCAK 2016 TARİHİNDEKİ 83122 NUMARALI TREN İLE 10 NC 835 PLAKALI  
ARACIN HEMZEMİN GEÇİT KAZASINA İLİŖKİN  
KAZA İNCELEME RAPORU

TekirdaĐ İli Ergene İlçesi VelimeŖe Km 141+866'daki Otomatik Bariyerli Hemzemin  
Geçit

03/11/2016

Kurul Karar No: 23/DMY-6/2016

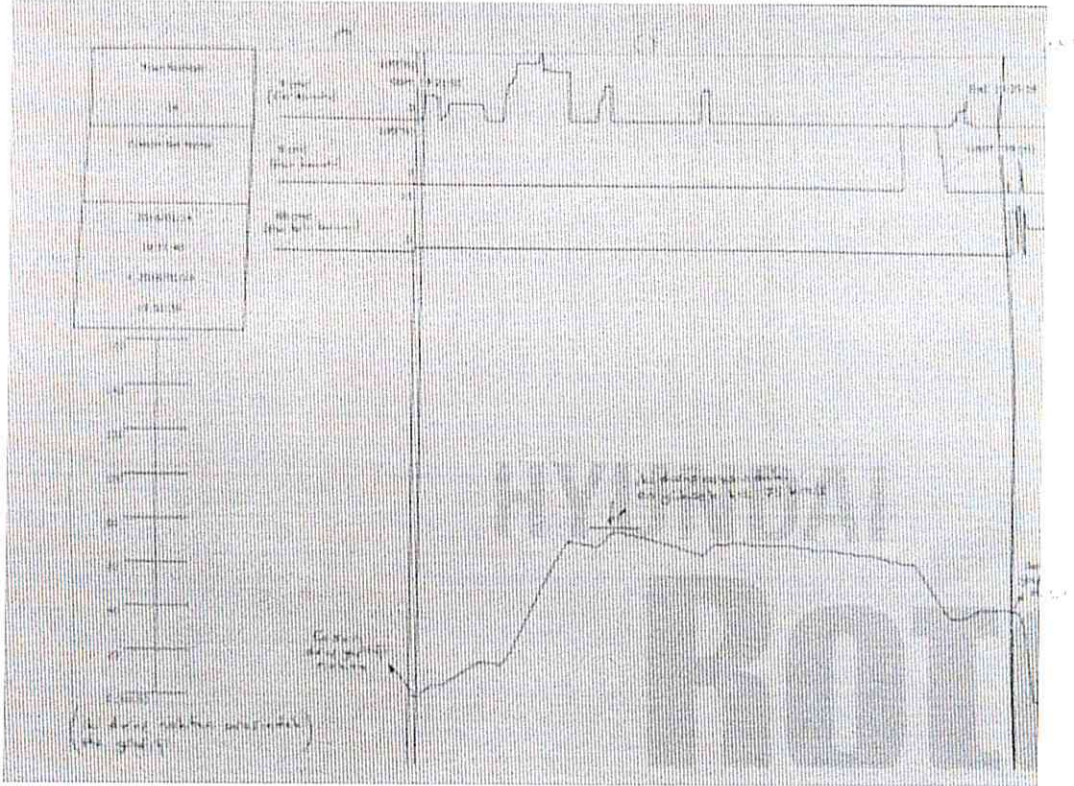
#### 2.3.2. TCDD Lokomotif Dijital Sürat Kayıt Tetkiki

22/1/2016 tarihli TCDD 1. Bölge Müdürlüğü tarafından yapılan Sürat Kayıt Tetkik Tutanağına göre; "lokomotif hızının çarpma esnasında 40 km/s olarak gerçekleştiği, çarpma anı olan saat 19:35:17'de hızı 40 km/s iken seri fren yaptığı, seri fren yaptığı noktadan yaklaşık 158 metre sonra saat 19:35.37'de durduğu" rapor edilmiştir.

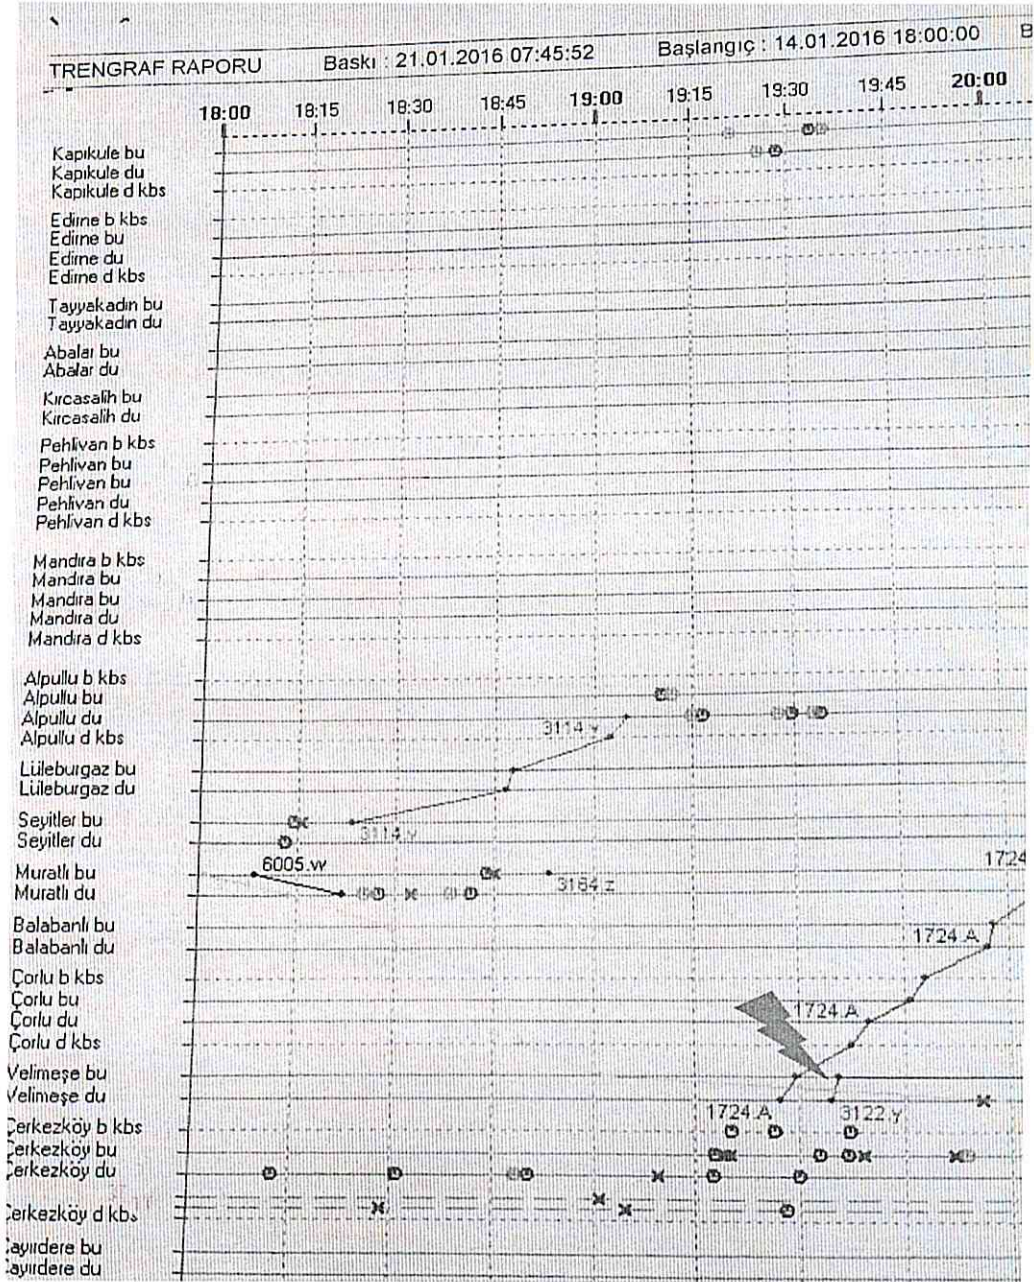
#### 2.3.3. TCDD Çerkezköy Trafik Kumanda Merkezi Trengraf Kayıtları

Çerkezköy TSİ Kumanda Merkezinden alınan Trengraf kayıtlarına göre; Çerkezköy – Kapıkule arasında çalışan 83122 nolu treninin Çerkezköy’den saat 19:20’de hareket ederek, Velimeşe’ye

saat 19:33'de gelerek 83111 nolu trenle buluşmasının ardından km 141+866'da bulunan kaza yerine saat 19:35'de ulaştığı görülmektedir.
